車両状態表

| 管理NO. | K-23616 | リサイクル | 13480円 | 保証書 | | 取説 | | 記録簿 | |
| 車名 | Sグレート | | | 形状 | セルフローダー カスタム | | | | |

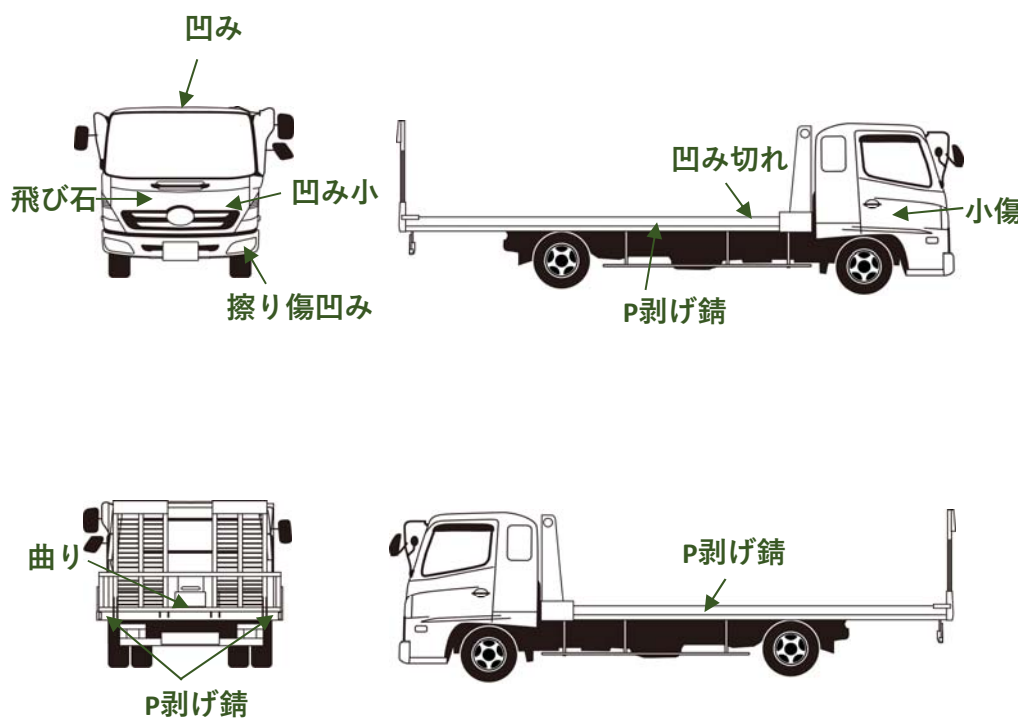
| 状態 | <ul style="list-style-type: none"> 床板中央鉄板2重貼り、床凹み、床板欠け、割れ 前立て傷凹み 縦根太錆 I/Cダクトオイルしみ E/Gオイルしみ、漏れ 燃料タンク300L | | | | | | | | |
