車両状態表

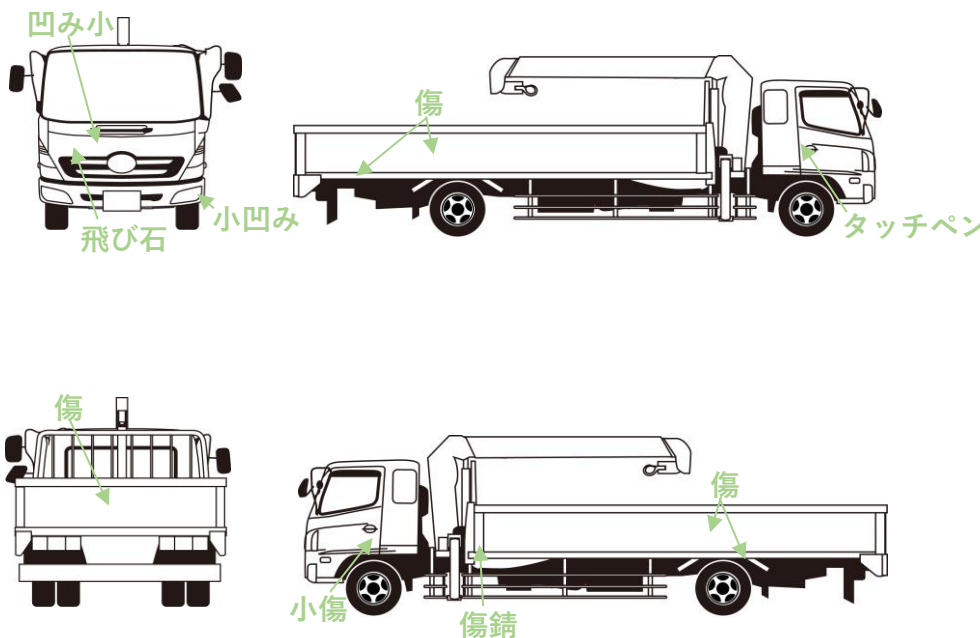
管理NO.	K-24826	リサイクル	13720円	保証書		取説		記録簿	
車名	フォワード			形状	2.9t吊4段クレーン アルミブロック エアサス カスタム ベッド付 差し違いアウトリガー				
上物	平成25年7月 タダノ ZE364HR フックイン ラジコン 差し違いアウトリガー クレーン黄色塗装 相互車体 造りボディ 丸カンフック12対 中央フック5個、リア3個 スタンション穴2対 スロープハンガー付 縦、横根太鉄 リアアオリ差し込み式 中間、リア支柱差し込み式 鳥居前工具箱左右 荷台前工具箱付								
初年度	平成25年8月	型式	TKG-FRR90T2			車体番号	FRR90-7050734		
乗員	3	積載	1450kg	馬力	240ps	ICターボ	有	燃料	軽油
走行距離	269,519km	タコ有無	無	タコ年式		車検	期限切れ	車検期限	
車体色	紫	カラーNO.		色替/元色	白	シフト	F6		
ブレーキ	エア	原動機	4HK1	排気量	5190cc	車暦	自家用	AC	有(オート)
PS	有	PW	有	エアバッグ	有	ABS	有	電格ミラー	左
その他装備	DPD HSA アルミホイール アイドリングストップ キセノンライト エアサスコントローラー 社外ナビ ラジオ 【メッキパーツ】フロントバンパー グリル コーナーパネル ドアプロテクター ミラー								
外寸(長さ)	8180mm		外寸(幅)	2370mm		外寸(高さ)	3080mm		
内寸(長さ)	5100mm (有効内寸長さ 4590mm)		内寸(幅)	2220mm		内寸(高さ)	200mm		
エンジン状態	良好		ミッション、デフ	良好		フレーム	黒P塗り 内側錆		
状態	・床板削れ、所々割れ、左右欠け ・アオリ内側擦り傷、凹み ・スロープハンガー廻り傷錆、P粗 ・クレーン使用傷 ・鳥居裏側各所錆
