車両状態表

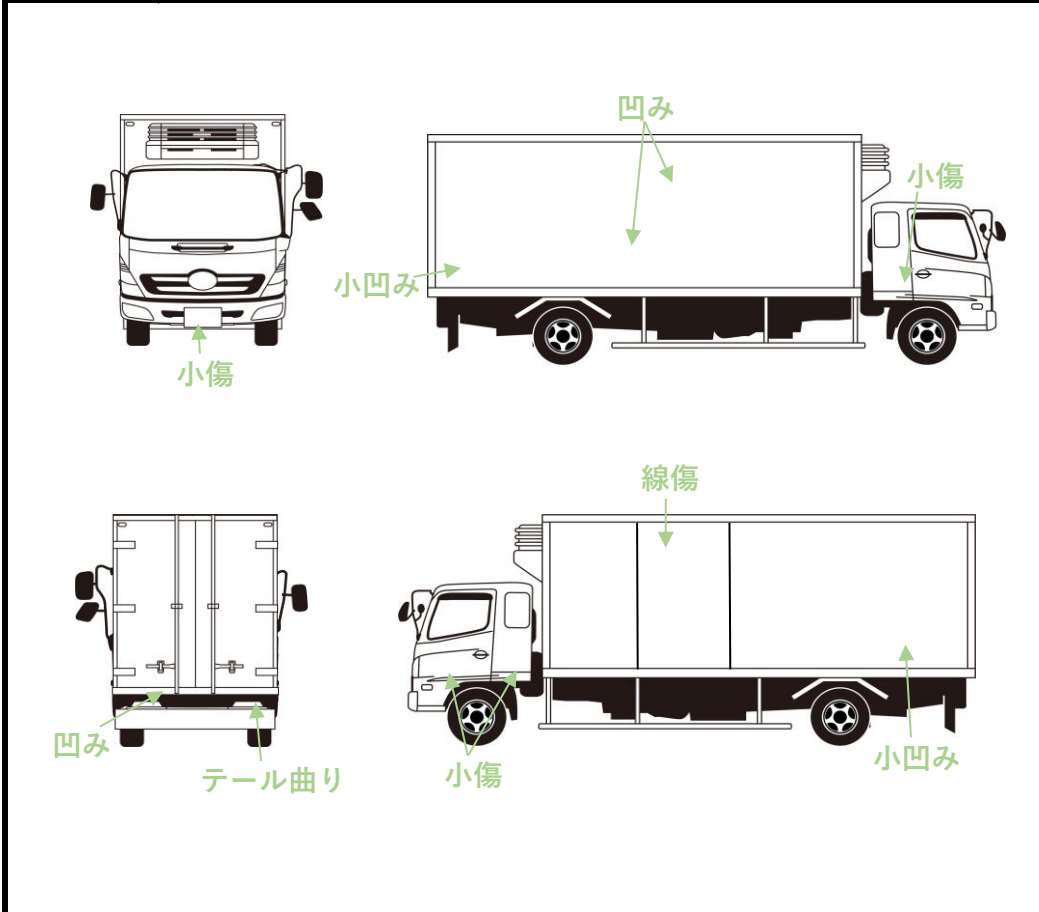
管理NO.	K-26714	リサイクル	8930円	保証書	有り(印有り)	取説		記録簿	29, 30, R1-5
車名	キャンター			形状	低温冷凍車 パワーゲート 高床ワイド超ロング				
上物	【冷】平成23年5月 菱重 TDJS50DAL -30℃設定 エバハウス スタンバイ(コード欠) 【箱】平成23年5月 日本フルーフ サイドドア リア観音 ラッシング2段 床ステンレス 箱内スイッチ 断熱サイド、リア扉約75mm 他は100mm 【パワーゲート】平成23年3月 極東開発 床下格納ゲート アルミ 1t パワーゲート寸法:縦1340mm 横1990mm								
初年度	平成23年5月	型式	SKG-FEB50			車体番号	FEB50-500619		
乗員	3	積載	2000kg	馬力	150ps	ICターボ	有	燃料	軽油
走行距離	267,193km	タコ有無	無	タコ年式		車検	有	車検期限	令和6年6月8日
車体色	白	カラーNO.		色替/元色		シフト	I5		
ブレーキ	パキューム	原動機	4P10	排気量	2990cc	車暦	自家用	AC	有
PS	有	PW	有	エアバッグ	有	ABS	有	電格ミラー	無
その他装備	DPF カラーバックカメラ ハロゲンライト 社外ナビ 【ステンレス】リア門枠 サイドドア枠 扉ヒンジ リア扉ロック棒 サイドバンパー リアフエンダー								
外寸(長さ)	7230mm		外寸(幅)	2220mm		外寸(高さ)	3320mm		
内寸(長さ)	5210mm		内寸(幅)	2000mm		内寸(高さ)	2110mm		
エンジン状態	良好		ミッション、デフ	良好		フレーム	錆小		
状態	・キャブ裏所々錆 ・箱内所々傷、凹み ・P/G左シリンダーオイル漏れ ・外気温+22℃ スタート+18℃→1h-7℃→2h-15℃→8h-26℃確認

タイヤ状態			
中		中	
下	下	中	中
スペア	下

キャブ内部	
汚れ	中
シート破れ	有
クロス貼り

フロントガラス	
	飛び石有り
	小
