車両状態表

| 管理NO. | K-23109 | リサイクル | 12080円 | 保証書 | | 取説 | | 記録簿 | |
| 車名 | フォワード | | | 形状 | 低温冷凍車 パワーゲート | | | | |

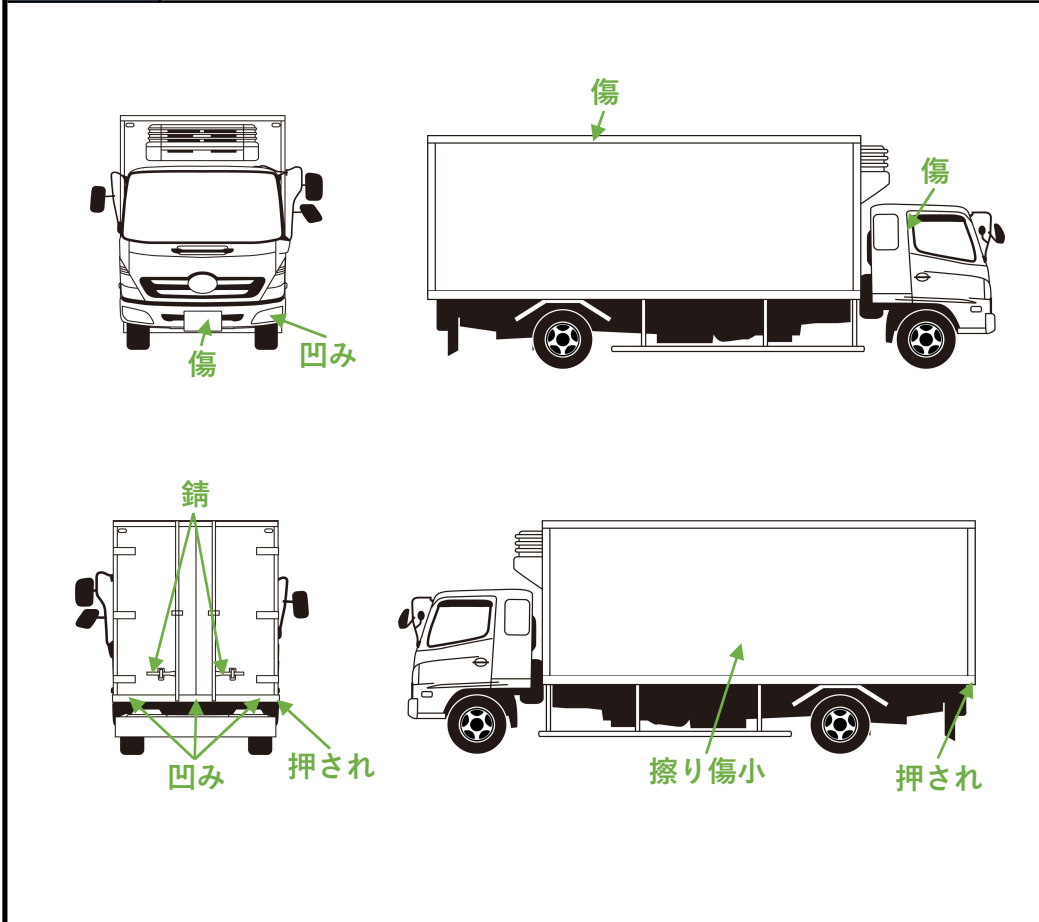
| エンジン状態 | 良好 | | ミッション、デフ | 良好 | | フレーム | 錆小 | | |
| 状態 | ・キャブ擦り傷小・2速ギア鳴り 外気温+13℃ スタート+4℃→1h-1.5℃→2h-13℃→6h-27℃確認 | | | | | | | | |
