車両状態表

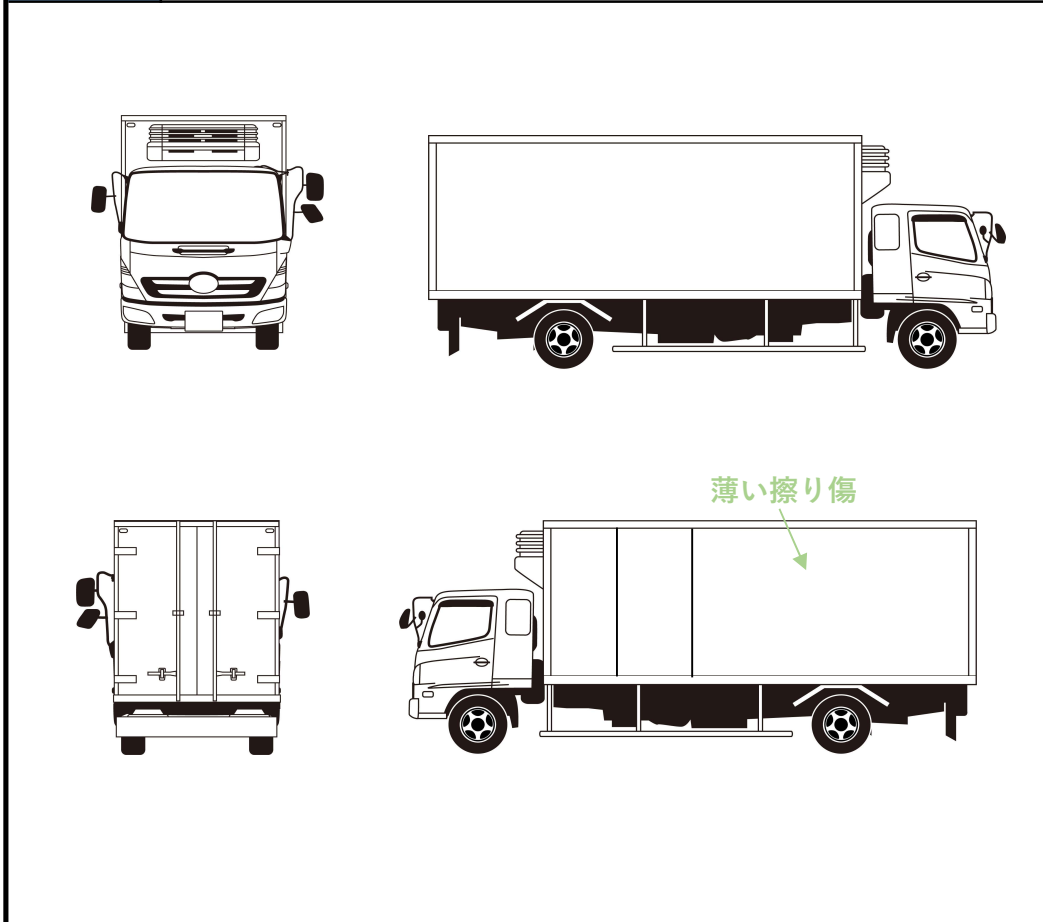
管理NO.	K-23209	リサイクル	10900円	保証書	有り(印有り)	取説	有	記録簿	R3
車名	レンジャー			形状	低温冷凍車 パワーゲート エアサス				
上物	【冷】令和2年7月 菱重 TDJS60DZC(A-L2) -30℃設定 エパハウス スタンバイ 【箱】令和2年7月 トランテックス ホワイトパネル サイドドア リア観音 ラッシング2段 床縞アルミ 断熱約75mm 箱内2/3アルミ板貼り 【パワーゲート】令和2年6月 極東開発 床下格納ゲート アルミ 1t 箱内スイッチ パワーゲート寸法:縦1570mm 横2090mm								
初年度	令和2年8月	型式	2KG-FD2ABG			車体番号	FD2AB-119562		
乗員	2	積載	2250kg	馬力	240ps	ICターボ	有	燃料	軽油
走行距離	20,934km	タコ有無	有(別体)	タコ年式	R02.06	車検	有	車検期限	令和4年8月17日
車体色	白	カラーNO.		色替/元色		シフト	F6		
ブレーキ	エア	原動機	A05C	排気量	5120cc	車暦	自家用	AC	有(オート)
PS	有	PW	有	エアバッグ	有	ABS	有	電格ミラー	左
その他装備	DPR VSC ESスタート カラーバックカメラ ETC(2.0) LEDヘッドライト エアサスコントローラー ラジオ USB・Bluetooth付ラジオ								
外寸(長さ)	8740mm		外寸(幅)	2340mm		外寸(高さ)	3320mm		
内寸(長さ)	6310mm		内寸(幅)	2120mm		内寸(高さ)	2150mm		
エンジン状態	良好		ミッション、デフ	良好		フレーム	良好		
状態	・箱内擦り傷小、小凹み ・前立エアリブ傷、下側凹み 外気温+9℃ スタート+5℃→1h-16℃→2h-24℃ -30℃確認(3h)

タイヤ状態			
	中		中
下	中	中	中
スペア	中

キャブ内部	
汚れ	少
シート破れ	無し
クロス貼り

フロントガラス	
	飛び石有り
	小
